## 地すべりによる金剛萱遺跡の平坦面形成

Formation of flat surfaces by landslides at the Kongokaya Site

大規模地すべり研究会\*

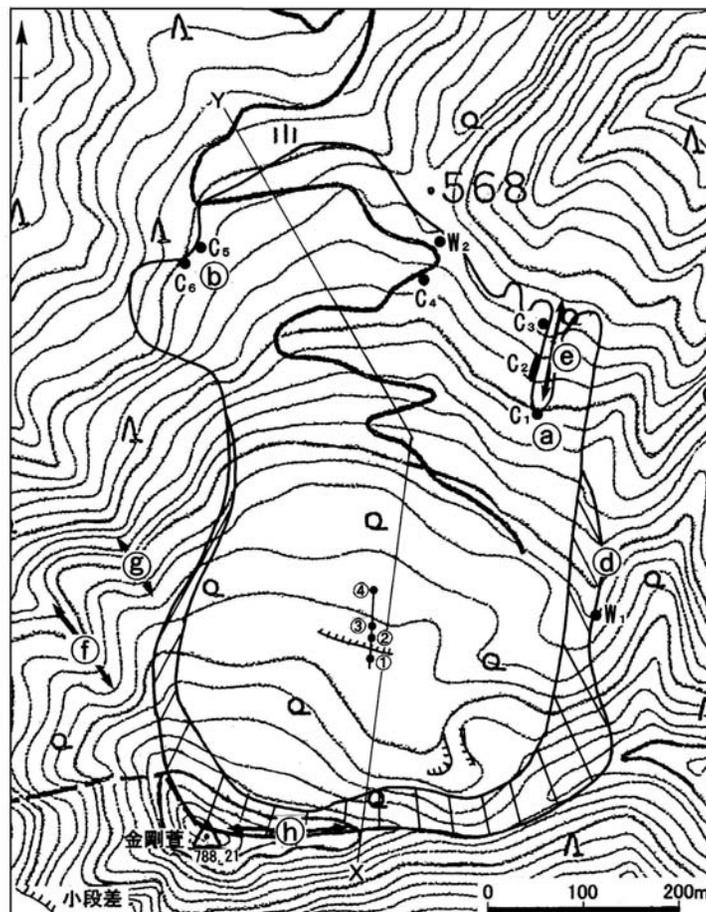
第2図 露頭記載位置と地すべり範囲

①～④：ハンドオーガーによる掘削地点，a～h（Cを除く）および矢印：露頭記載位置，C<sub>1</sub>～C<sub>6</sub>：地すべり粘土層の確認場所，W<sub>1</sub>，W<sub>2</sub>：湧水地点，X-Y：断面線．国土地理院発行 1：25000「下仁田」を使用した。

平坦面の先端部よりも北側の地域は、北傾斜の斜面を形成している。その地形面を侵食して流れる北北東方向にのびる東側の沢(地すべりの東側部)と、その西側地域の沢(地すべりの西側部)の調査の結果は以下のようなものであった。露頭記載位置は第2図に示した。

平坦面周辺部における調査により, 6か所で地すべり粘土層を確認した。以下それぞれの地点ごとに記載する。各地点の位置は, 地すべり範囲図に示してある(第2図C<sub>1</sub>~C<sub>6</sub>地点)。また, 第7図は野外における地すべり粘土層の追跡の様子である。

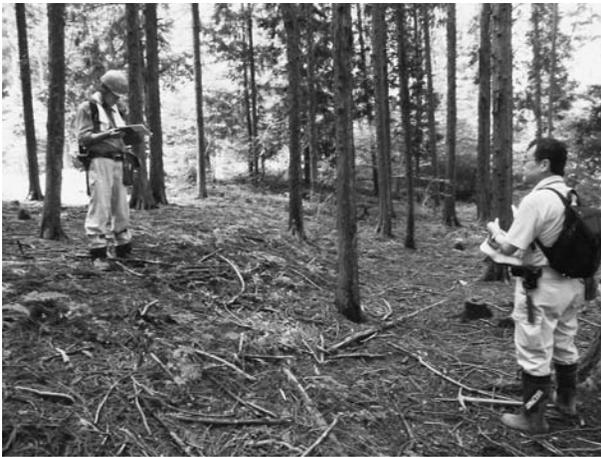
第3図 平坦面にみられる小段差  
写真の場所は、第2図中の地点①と②の間。

平坦面から尾根への急斜面（滑落崖）にさしかかるあたりに，東西方向にのびる不明瞭な落差数10cm（北側が低い）の2段の小段差が認められる．南東方向にのびる緩やかな谷状のへこみには，南北方向にのびるやや湾曲した長さ約50mおよび25mで，落

差200~100cmおよび約150cm（西側が低い）の2段の小段差が認められる。第2図④近くの作業小屋のすぐ南側にN70°W方向にのび、北側が低い長さ約90m、落差120cmの小段差が認められる。いずれの小段差とも北側が低くなっている（第3図）。

これらの小段差が地すべりの再動によって形成された可能性もあることから、その中で比較的連続性の良いN70°W方向にのびる落差120cmの小段差を選んで、ハンドオーガーを使って調査した。

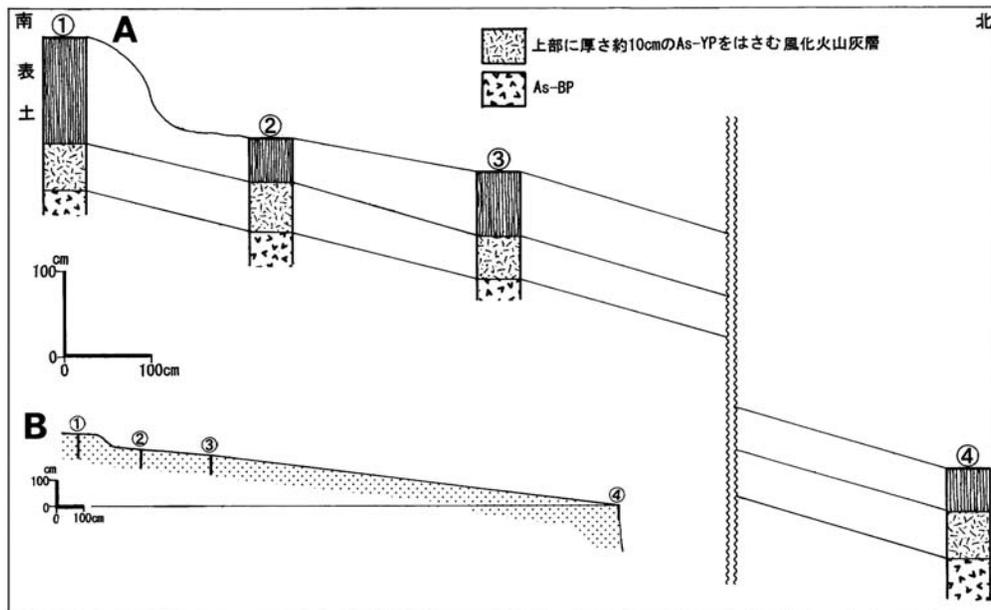
第4図 ハンドオーガーによる掘削：柱状対比 掘削地点①~④は、第2図中に示した。

交する南北方向に配列する3地点（第2図地点①~③）を設定して掘削した（第4図）。

**地点①** 小段差のすぐ南側の上段における地表面からの掘削では、深さ120cmまでは表土で、その下に厚さ55cmのAs-YPをはさむ風化火山灰層を、深さ175cmからはAs-BPを確認できた。深さ190cmまで掘削した。

**地点②** 上段の掘削地点から小段差をまたいで470cm離れた、小段差のすぐ北側の下段における掘削では、深さ50cmまでが表土で、その下にAs-YPをはさむ厚さ45cmの風化火山灰層を、深さ105cmからはAs-BPを確認できた。深さ130cmまで掘削した。地点①と地点②の地表面の比高は120cmである。

**地点③** ②の地点から北側に520cmはなれた下段における掘削では、深さ70cmまでが表土で、その下にAs-YPをはさむ厚さ50cmの風化火山灰層を、深さ120cmからはAs-BPを確認できた。140cmの深さまで掘削した。地点②と地点③の地表面の比高は40cmである。

**地点④** さらに、地点③から北側に33m離れた地点に露出する崖では、深さ40cmまでが表土で、その下にAs-YPをはさむ厚さ60cmの風化火山灰層を、深さ100cmからはAs-BPを確認できた。地点③と地点

④の地表面の比高は338cmである。

以上のような調査・観察の結果を第4図に示した。火山灰層は小段差の地下部分でずれることなく緩やかに傾斜して連続し、120cmの落差をもつ小段差は、表土の部分だけに存在することが判明した。平坦面に育っている樹木が年輪からみると50年ほど前に植林されたものであることがわかるが、小段差はそれ以前の人の手による開墾によってつくられたものとみられる。

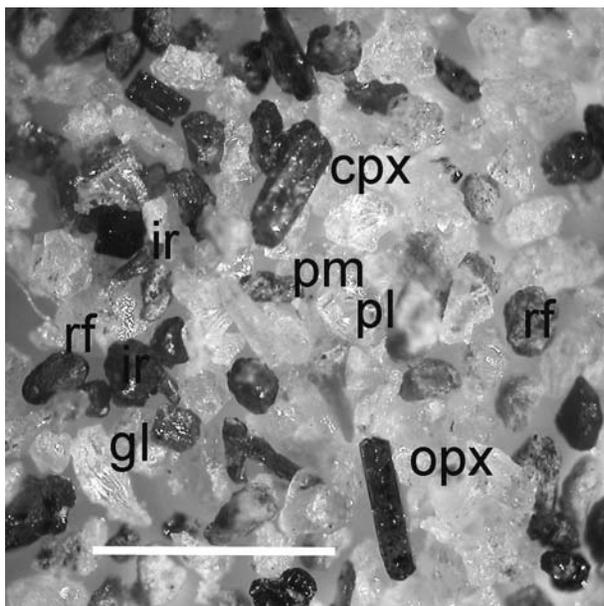
第5図 As-YPの実体顕微鏡写真

gl：火山ガラス，opx：斜方輝石，cpx：単斜輝石，pl：斜長石，ir：鉄鉱物，pm：軽石，rf：岩片，スケールは1mm。

採取した火山灰を椀掛けして、ふるいを使って0.25~0.125mmの粒子を取り出して観察した。As-YP(第5図)は、ガラスと斜長石の粒子が多く、輝石は少ない。斜方輝石は自形を示しているものが多いが、普通輝石は形が崩れている。岩片も多く見られる。As-BP(第6図)は、As-YPに比べ、斜長石が少なく輝石が多く含まれている。軽石が多いこともAs-YPとの大きな違いである。特に1mmを超える粗い粒に軽石が多い。

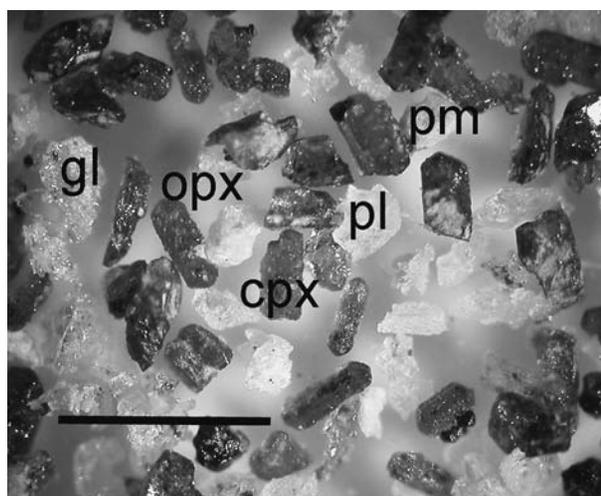
第6図 As-BPの実体顕微鏡写真

gl：火山ガラス，opx：斜方輝石，cpx：単斜輝石，pl：斜長石，pm：軽石，スケールは1mm。

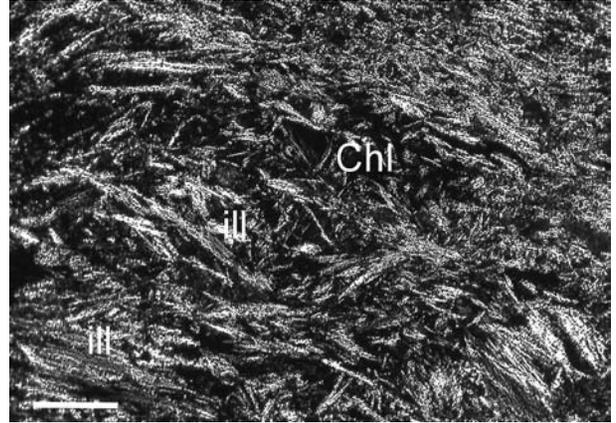
第9図 地すべり粘土層中の破碎岩片の顕微鏡写真  
(クロスニコル)

ill : イライト, Chl : 緑泥石, スケールは0.1mm.

粘土層中の岩石片を顕微鏡で観察したところ、明瞭な線状構造が観察され、線状構造に沿って大量のイライト・緑泥石が生じていることがわかった（第9図）。イライトは短径5～20 $\mu$ m、長径50～150 $\mu$ mものが大半であるが、アミグダル状の産状を示すものは大きく、短径50 $\mu$ m、長径600 $\mu$ mを超えるものも見られた。緑泥石は鉄の多い緑泥石で干涉色の色が黒～黒灰色を呈している。

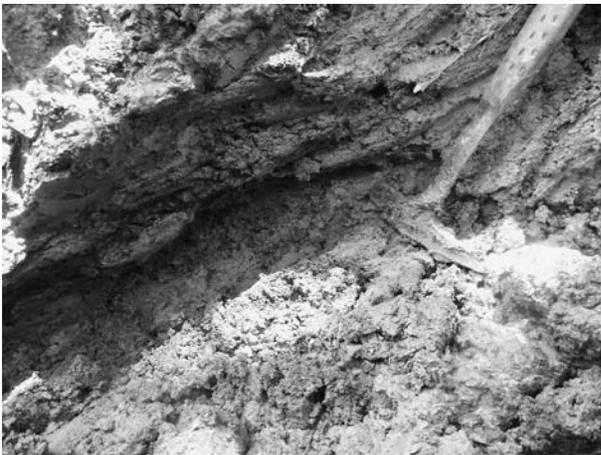
第8図 C<sub>1</sub>地点の地すべり粘土層

**C<sub>1</sub>地点** 地すべり下部の東端部において、山道より約150m上流の沢底に、層厚約3.5mの極軟質な青白色粘土層を確認した（第8図）。やや破碎された緑色片状珪質凝灰岩を基底とし、下部に基盤岩の破片を含む。

**東側部** たつぷりと水を含んだ厚さ3.5mの地すべり粘土層がみられる(第2図④地点:C<sub>1</sub>地点と同じ)。粘土層は非常に軟かく、長靴で入ると抜け出すのが困難なくらいである。この粘土層をはさんで、その上位は灰緑色凝灰岩の崩積岩塊からなる。それぞれの崩積岩塊の構造は、N5°E80°E、N10°W80°E、N30°W80°NWと安定しない(第2図④地点)。一見、基盤のように見えるが、基盤の岩石

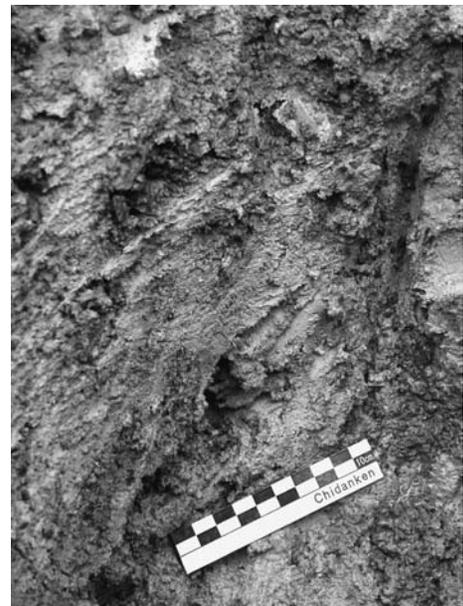
第10図 C<sub>2</sub>地点の地すべり粘土層

**C<sub>2</sub>地点** 同じ沢のC<sub>1</sub>地点から約100m下流の左岸部で青白色の粘土層を確認した（第10図）。

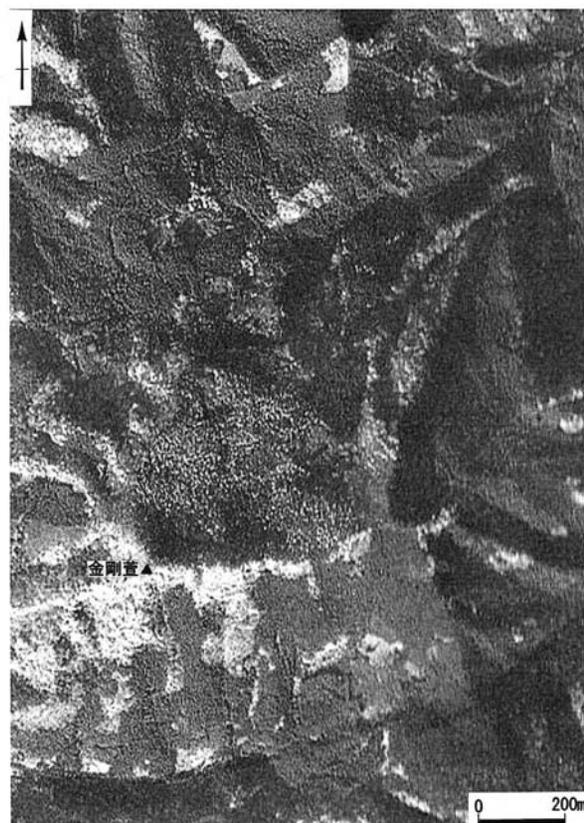
第11図 金剛萱付近の空中写真  
空中写真は2000年撮影のもの。

上記のような地表調査に加えて、国土地理院2000年11月23日撮影の4万分の1モノクロ空中写真（KT20007Y, C10-3, 4, 5；第11図）を用いて地形判読を行った。判読結果は、空中写真による地すべり判読図（第12図）に示した。

金剛萱地域では、空中写真の画像上で、地すべり地域とその周囲の不動地域の地形や色調（植生等を反映）の差異が比較的明瞭に判別できる。

地すべり地域は、空中写真上で暗灰色の色調を示す。地表面下にローム層が厚く堆積し、杉などの針葉樹植林地が主体のため、暗灰色を示すものと考えられる。一方、地すべり地域の周囲は連続性の良い

尾根線や沢筋からなり、空中写真上の色調は明灰色を示す。広葉樹が主体の自然林で、表土が薄いため明色を示すものとみられる。地すべり地域の地形や色調とは明瞭な差がある。

金剛萱の地すべり地域の内部では、数10～150m程度の直径をもつ多角～楕円形のドーム状の凸状部（20か所程度で相対的に明色を示す）と、その周りの暗色を示す凹状部に区分できる。凸状部は、地すべり崩積土が小ブロック化したものと考えられる。凸状部の規模は、地すべり斜面上半部で大きく、下半部でやや小規模となる傾向が認められる。また、地すべり地域の上部西寄りの地域に認められる円形の平坦部は、数10年前に馬場として利用された土地とみられる。凹地部は浸食谷や新規崩積土堆積地等であり、ローム層に覆われていない地域と推定される。

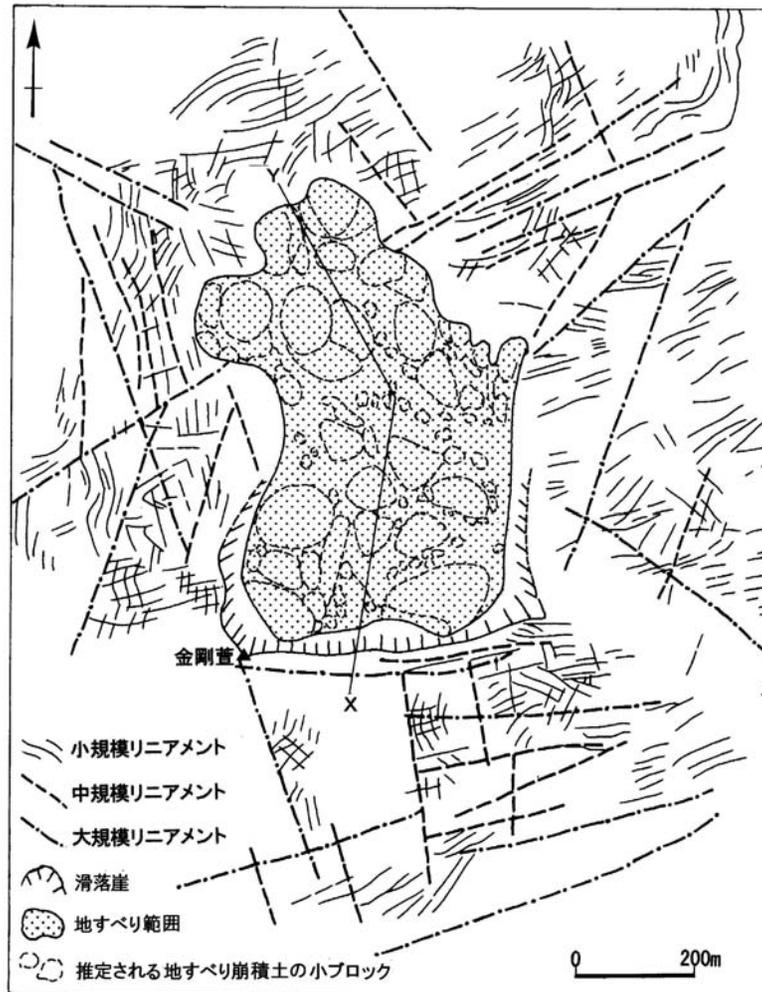
第12図 地すべりの空中写真判読図

読されるが、主に次の（A）～（D）の4種に区分できる。リニアメントの規模は、延長約200m以下のものを小規模、延長約200～約500mのものを中規模、延長約500m以上のものを大規模として区分した（第12図）。

写真判読は第11図をもとに行ったものである。図の範囲も第11図にほぼ同じ。X-Yは断面線。

上記の空中写真判読結果と現地踏査結果を併せて地すべり地域の範囲を考察し、第12図に示した。

**（A）東北東方向の中～大規模リニアメント** 金剛萱周辺の尾根や谷の延長方向のリニアメントであり、基盤岩中の硬質な地層（尾根を形成）や軟質な地層（沢を形成）の延長方向の反映と推定される。平坦面南端の尾根筋も東北東に伸びて北方に開く馬蹄形の地すべり滑落崖を形成しており、地すべりは基盤岩中の軟質層をすべり面として、地層の傾斜方

(B) 北北西～北北東方向の中～大規模なりニアメント (A) にほぼ直交するもので、断層や破碎帯を反映しているものと推定される。金剛萱の平坦面の東西の端部は北北東方向リニアメントで画されており、地すべりは側部の断層破碎帯を境界として北北東方向に滑動した可能性が考えられる。

(C) 西北西方向の中～大規模リニアメント 尾根や沢の屈曲点が連続して分布するもので、断層や破碎帯を反映したりニアメントと推定される。平坦面の中部を横断する西北西方向のリニアメントが存在し、その付近で、地すべりの滑動方向が北北東方向から北北西方向に変化している。

(D) 多方向の小規模リニアメント 金剛萱の平坦面の周辺山地に認められる小規模なもので、基盤岩の層理面や連続する節理面を反映したりニアメントと推定される。不動地の判定に役立てた。

なお、金剛萱の平坦面をふくむ緩斜面は、地すべり地形分布図（富岡）においても地すべり地形とされている（防災科学技術研究所 2003）。同図の地すべり地形は末端部が二股に分れてさらに下方へ延びる形状で、第12図の地すべり範囲とは一部異なっている。この地すべり地形分布図（富岡）は主に空中写真判読による地すべり地形抽出図である。写真判読のみでは地すべり末端部と末端部からの二次的流出土砂部の判別は困難な場合が多く、地すべり地形分布図には末端からの二次的流出土砂部も含まれている可能性も考えられる。

第12図の地すべり範囲は、空中写真判読と現地踏査結果を併せて判定したもので、地すべり地形分布図（富岡）よりは多くの調査資料に基づいた地すべり範囲図といえよう。

**観察結果** 観察結果は、空中写真による地すべり判読図（第12図）に活かした。

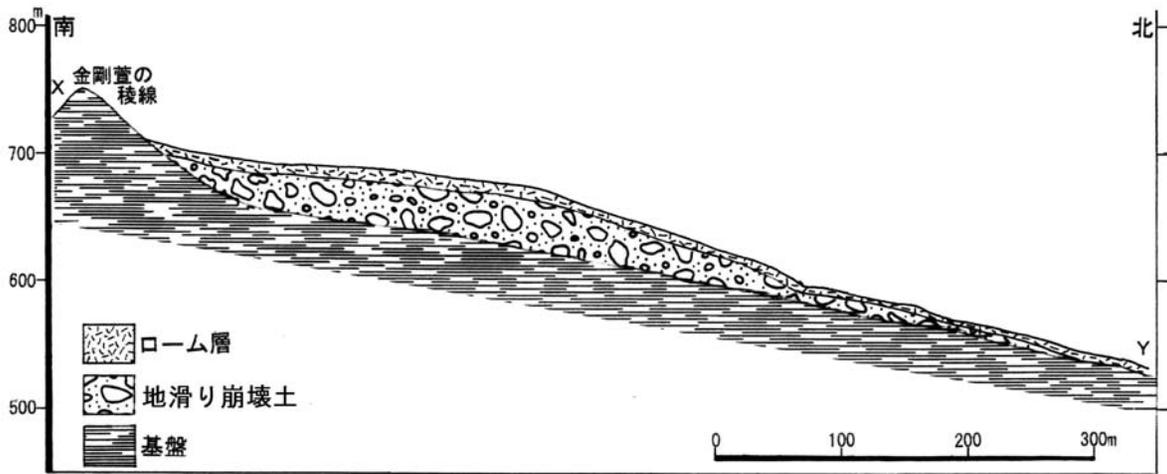
第13図 地すべり断面図

断面線は第2図および第12図中のX-Yである。

なお、この図では地すべり崩壊土は単に図の様式として表示してある。

**地すべりの断面特性** 地すべり頭部のすべり面深度は、滑落崖の斜面形状を地下に延長して推定した。地すべり中上部のすべり面深度は、東側の沢底で確認した地すべり粘土層の基底面標高(約600m)を中央断面に外挿して推定した。地すべり下部~末端部のすべり面深度は、地すべり粘土層の確認地点や末端隆起地形などから推定した。

推定されるすべり面の最大深度は約50mで、すべり面は北方に約12°で傾斜する平面状の形状を示す。

以上の調査結果から、地すべりの範囲と断面特性を考察し、地すべり範囲図（第2図、第12図）と地すべり断面図（第13図）に示した。

以上の地すべりの断面特性は、踏査や空中写真判読による地質概査結果の検討によるものであり、地
