# 下仁田町の自然災害と防災

－2019年台風19号による被害の概要－

Natural disaster and its prevention in Shimonita Town.

－ Summary of the damage by Typhoon 19, 2019－

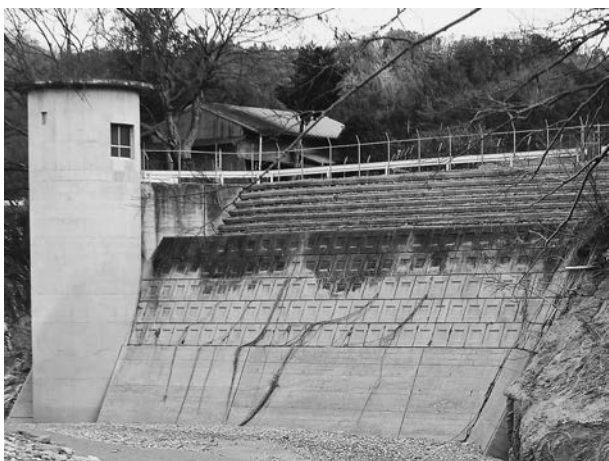
第1図 擁壁に残る濁流跡 青岩公園

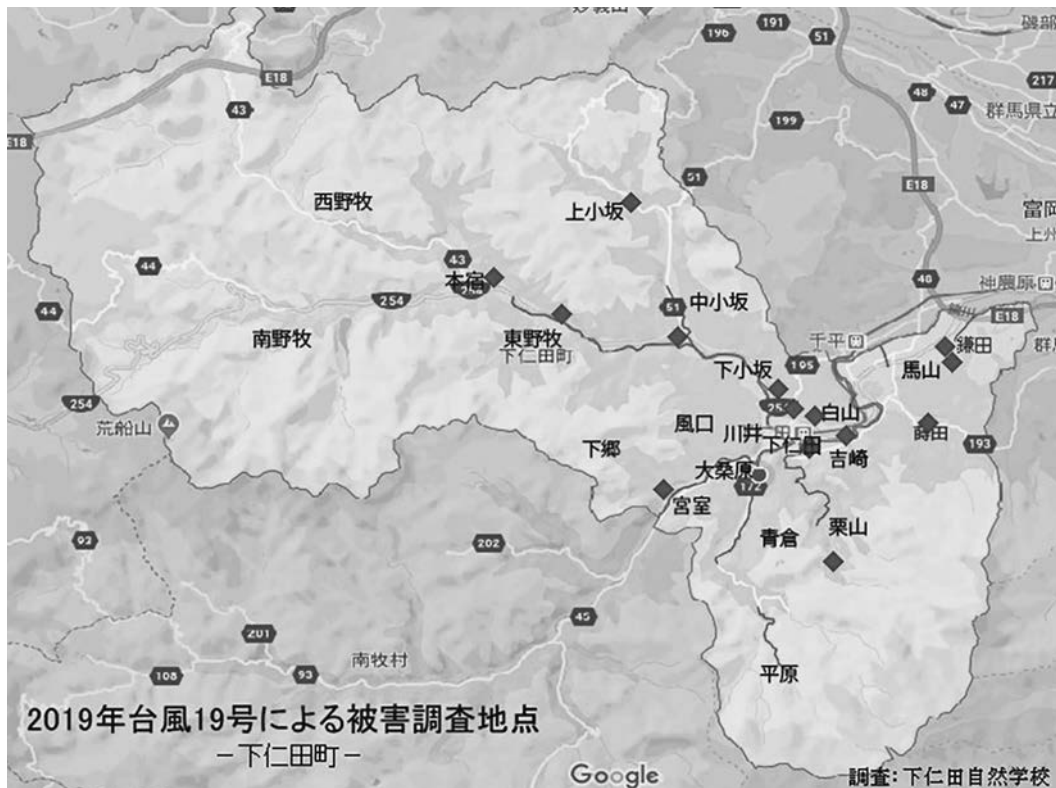
第2図 台風19号による被害調査地点 ◆

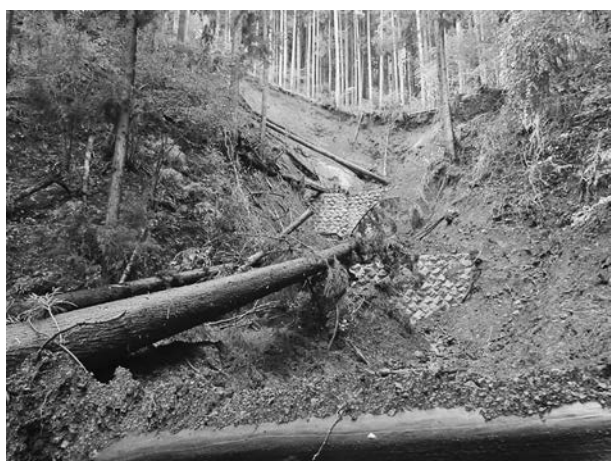
上小坂では、小坂川の右岸支流上部が崩落して土石流となって流下し、主要地方道の上小坂四ツ家妙義線をふさいだ。その土砂はこの県道をこえて、向かいの畑を覆った。

第3図 上小坂 支流源頭の崩落

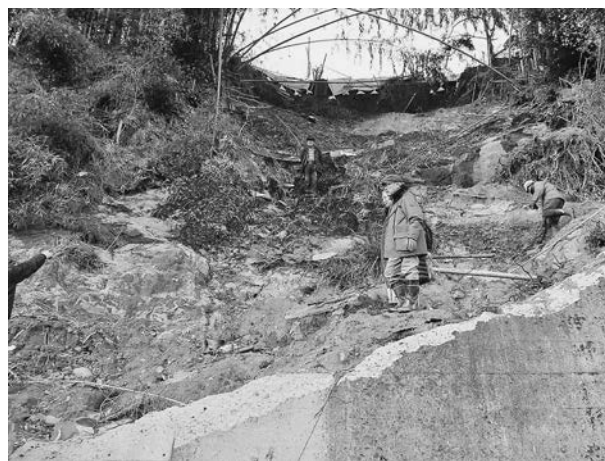
中小坂では、比高約30mの段丘崖上部にある段丘堆積物および崖錐堆積物が幅10mにわたって崩

第4図 中小坂 上位段丘堆積物と崖錐堆積物の崩落

落し、直下の家屋の全壊と隣の家屋の一部損壊の被害を受けた。地元の方にお聞きしたところによると、避難しようとした午後4時頃大きな音とともに崩壊した。全壊家屋の方は、事前に避難して無事であったのは不幸中の幸いであった。なお、この上位段丘堆積物の基盤は、今から約7千万年前の花崗岩（滑花崗岩）である。

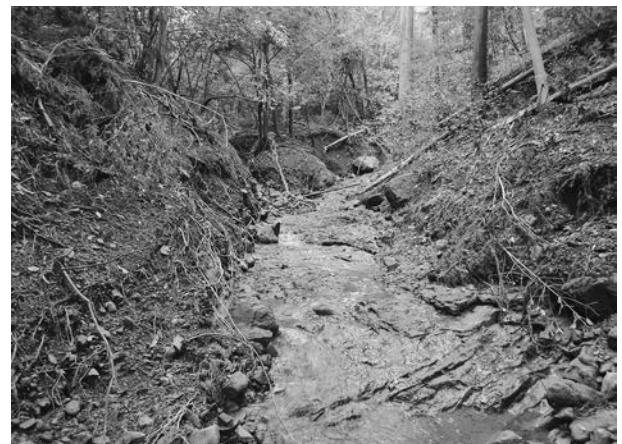
下仁田の本誓寺付近では、井戸入沢から土砂や岩塊が流出し、岩塊が水路をせき止めて付近の家屋や作業場が床上浸水した。井戸入沢の上流では、その支流の源頭付近で林道半分が崩落し、その土砂でダムがつけられて沢をせき止めた。多量の降雨のためダムが決壊して土石流が発生したが、途中の堰堤や杉の木で食い止められた。しかし、堰堤を越流した土砂は流下して堰堤より下あった岩塊などを押し流し、岩塊が水路につまったと考えられる。被害にあわれた方の話では、午後1時頃急激に増水して水路に岩塊がたまって洪水になったと話された。なお、井戸入沢周辺は、今から約7千万年前の神農原礫岩と骨立山凝灰岩が分布する。

第5図 下仁田 井戸入沢の土石流の爪痕

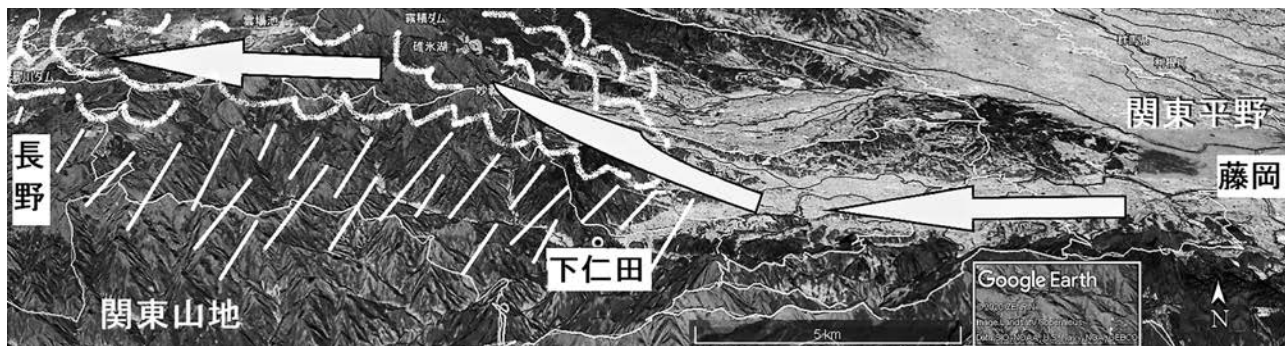
なぜ、台風19号は下仁田町にこれほどの降雨量をもたらしたのだろうか。10月12日から13日にかけて、台風19号は群馬県の南東方を通過した。台風は反時計回りに風が吹くので、暖かく湿った猛烈な風は群馬県南部では東風となる。下仁田町は、関東平野から長野県へ抜ける山地の入り口にあたる。第7図のように、台風による東風は関東平野から鐮川をさかのぼって下仁田町に達し、ここで山地にぶつかって上昇気流が発生する。このため、多量の水蒸気が凝結して水滴になり、下仁田町に記録的な大雨をもたらせたと考えられる。

第7図 関東平野から関東山地にむかう東風による降雨の仕方
